AGENT DE MAITRISE TERRITORIAL
CONCOURS INTERNE et TROISIEME CONCOURS
Spécialité « bâtiment, travaux publics, voirie, réseaux divers »
SESSION 2011

RÉSOLUTION D'UN CAS PRATIQUE - CORRIGÉ

Rapport sur les mesures et dispositions prises dans l'urgence, la méthodologie de l'intervention pour la réparation de la vanne et la reprise de la chaussée de la RD27.

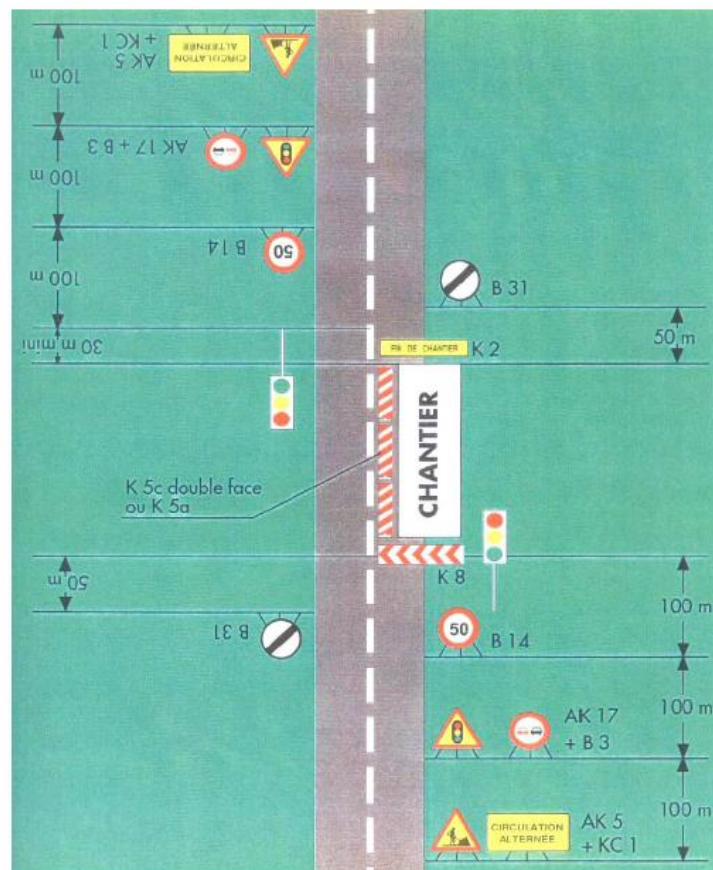
S'agissant d'une départementale en agglomération et au regard des critères énoncés précédemment, j'ai fait le choix de mettre en place une signalisation temporaire avec signaux tricolores. L'alternat avec feux me permettra de rendre visible la zone de chantier de jour comme de nuit si les travaux devaient se prolonger.

La signalisation a été posée du point le plus loin vers le plus près de la zone de travaux et ce dans les deux sens de circulation. La signalisation permanente a été masquée pour éviter toute confusion. Les agents de la voirie sont équipés de véhicules et vêtements permettant d'être parfaitement visibles.

Vous trouverez à la fin de ce compte rendu le schéma de la signalisation mise en place.
